Hva skal vi sammenligne en tunnelløsning med?

Av Arne Skivenes

Grunnforholdene på Bryggen - er nettopp det jeg har forsket på.

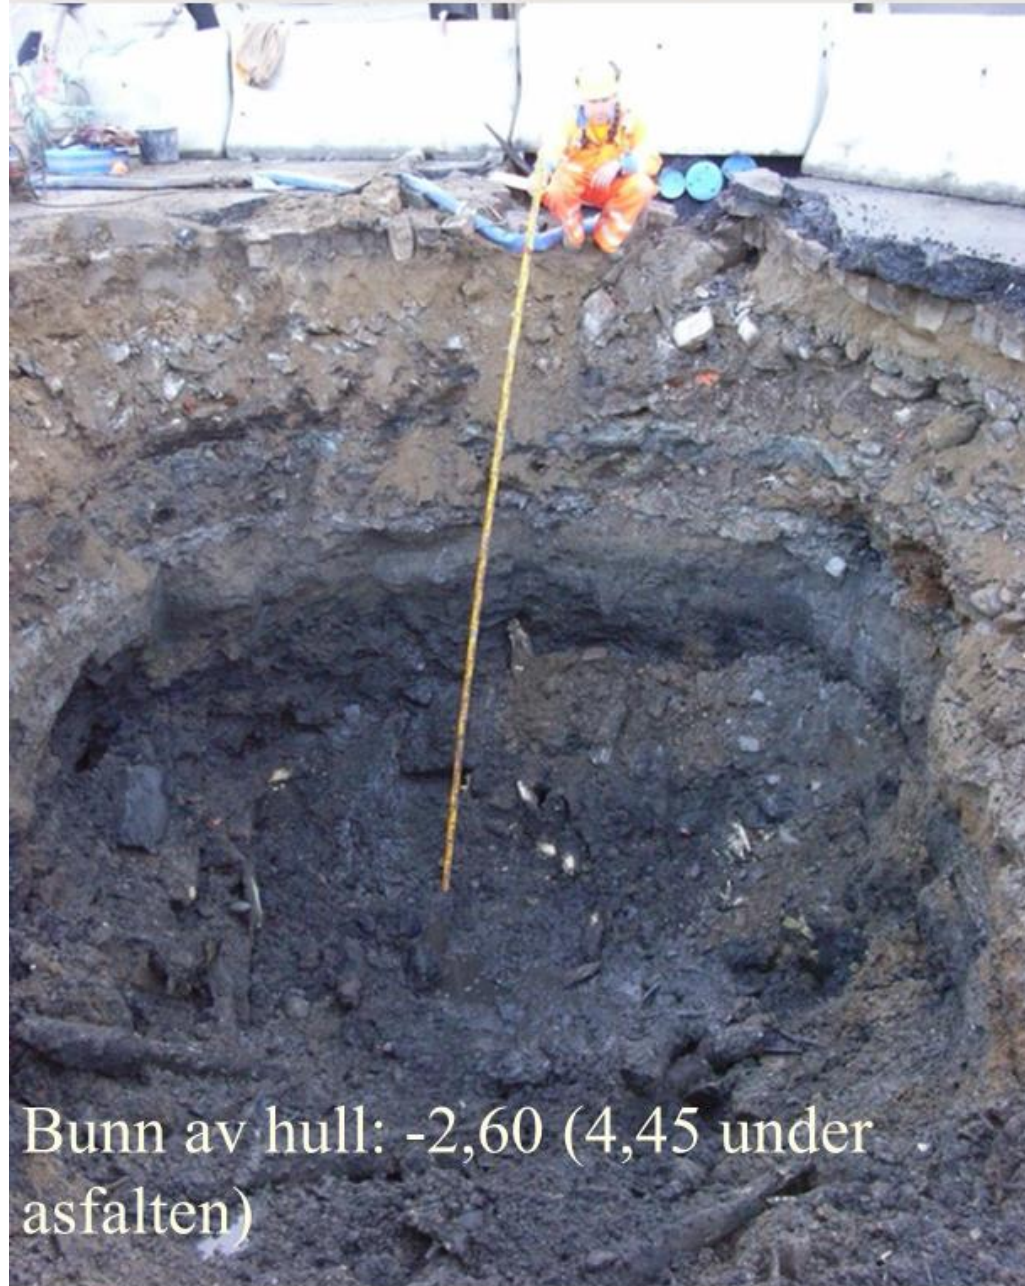
Foran Holmedalsgården, 2007

Alle kan se at dette ikke er en steinfylling.

To tydelige lag:
Gammel sjøbunn nederst.

Øverst flere lag med nyere løsmasser, fra brannstrøket 1916.

Bunn av hull: -2,60 (4,45 under asfalten)

Borekjerne MB12, 2008

Lag 01-03: +1,15—1,45
Jord, grus, blandet med rød murstein, forkullet tre, råttent treverk

Lag 04 -1,45 - -1,75:
Halvråtten tømmer (bolverksrester?) sterk lukt av H₂S, forråtnelse

Lag 10 -7,60 - -8,25:
Kulturlag karbondatert til år 1150-1220.

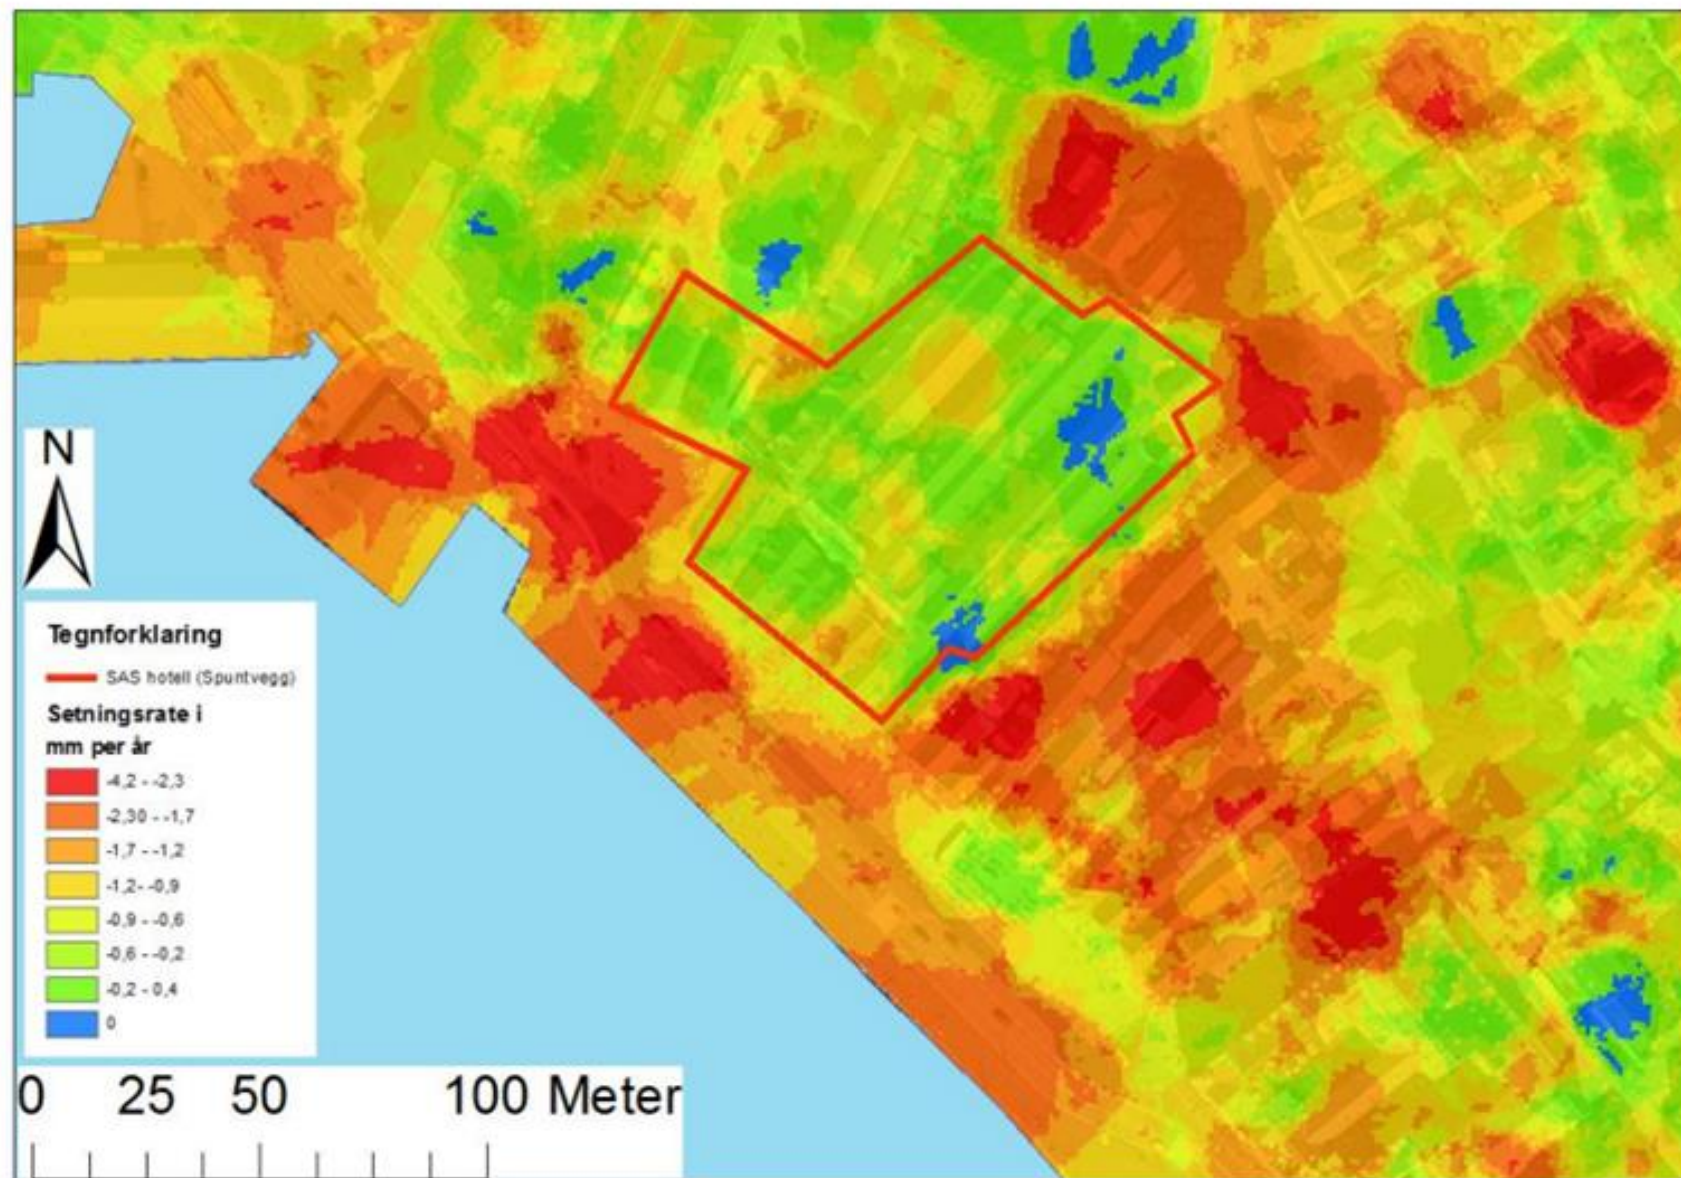
Setningene fortsetter ennå.

Setningsutvikling 2012-2015.
De største setningene, 2,3-4,2 cm/år finnes bl.a. foran SAS-hotellet og i Dreggen.

I ulikt tempo:

Mellom rød og mørk gul sone blir forskjellen ca 3 cm større pr 10 år.

Figur 5-5: Utsnitt fra setningskartet som viser Bryggen og Schøtstuene. Spuntveggen rundt SAS hotellet er markert med rødt. Det er en markert forskjell i setningsutviklingen mellom Bryggen og Schøtstuene og det nye hotellområdet.

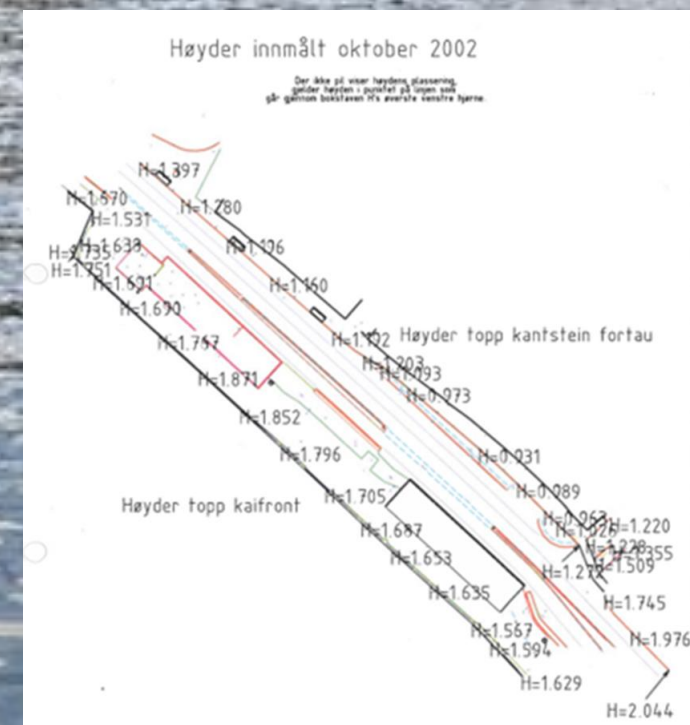
Vi kan se at

kaien er lavere

ved pullert nr 2.

Målinger fra GeoSurvey i 2002 viser pullert nr 2 ca 18 cm lavere enn nr 3.

Er dette noe å bry seg om?

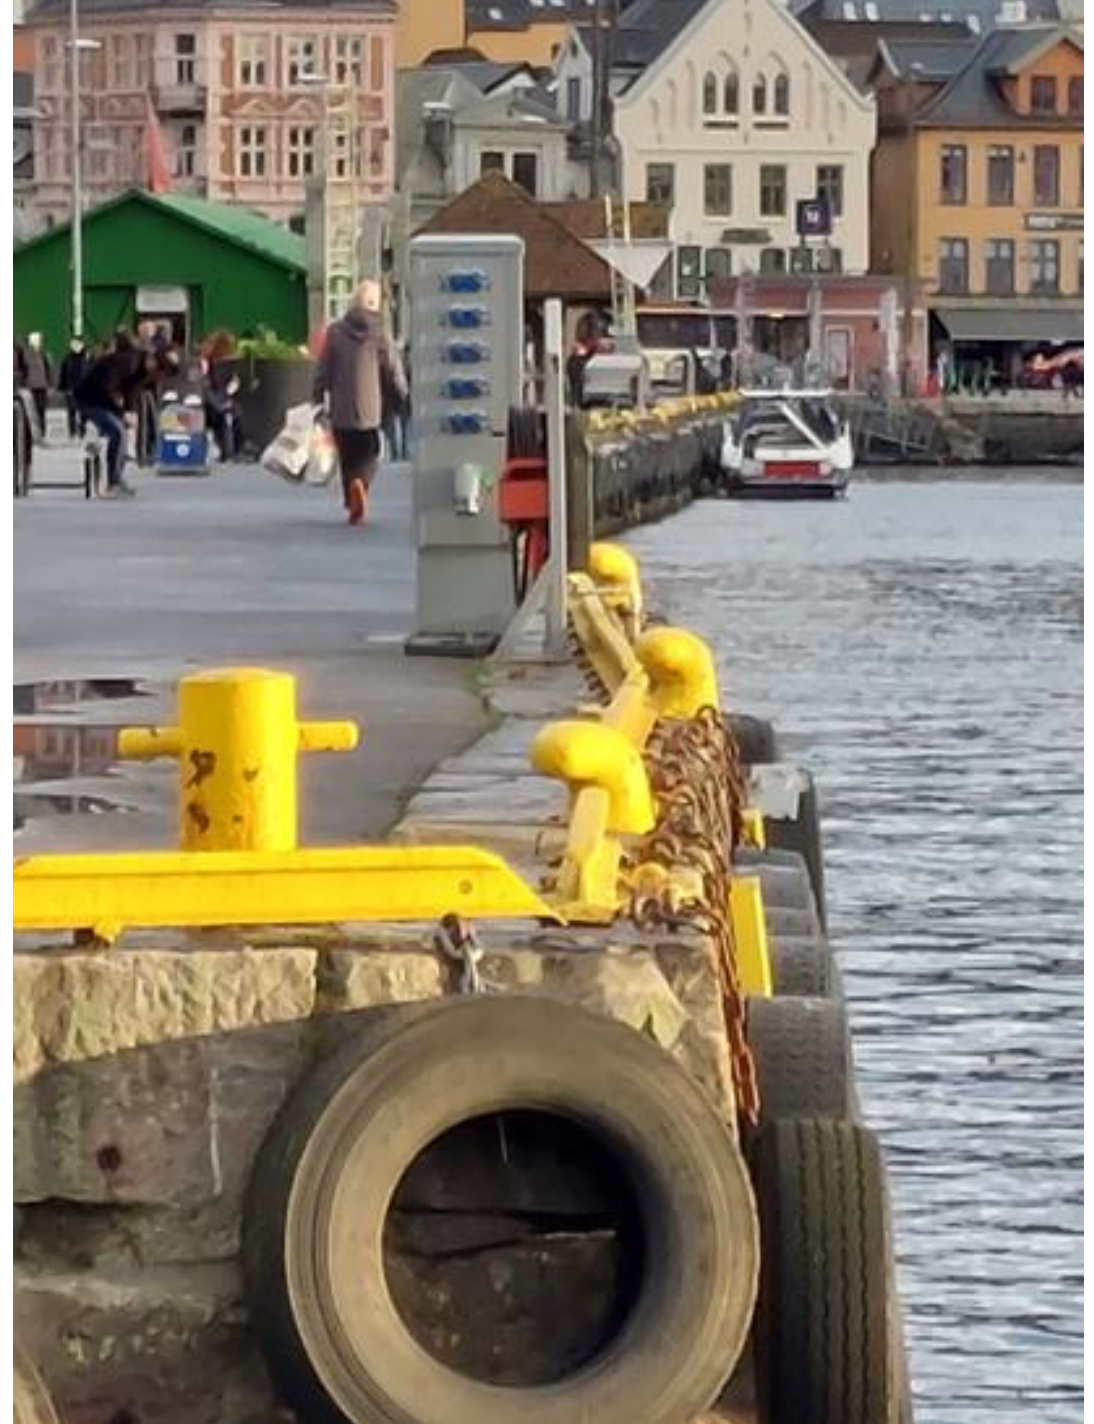
Murlivet i kaikanten er også skjøvet utover på samme sted, trolig pga sideveis trykk.

UNESCO s Advisory Mission bekymrer seg i sin Final Report på s. 33 under “Daylight Option risks identified by the Mission” både om fyllmassene, kaimurens styrke og arkeologien:

2. “Questions remain about the composition and **bearing strength** of the subsurface of the Bryggen Quayside and the **quay wall itself**. There may be archaeologically important cultural layers located under the projected alignment (credible evidence that this may be the case was presented to the Mission). A **defective structural bearing capacity of the quayside and quay wall** may not manifest during the construction process, **but may become visible once the light rail enters operation**, either due to loads or (amplified) vibrations. “ (mine uthevinger).

Dette punktet er ikke utkvittert av Bergen kommune.

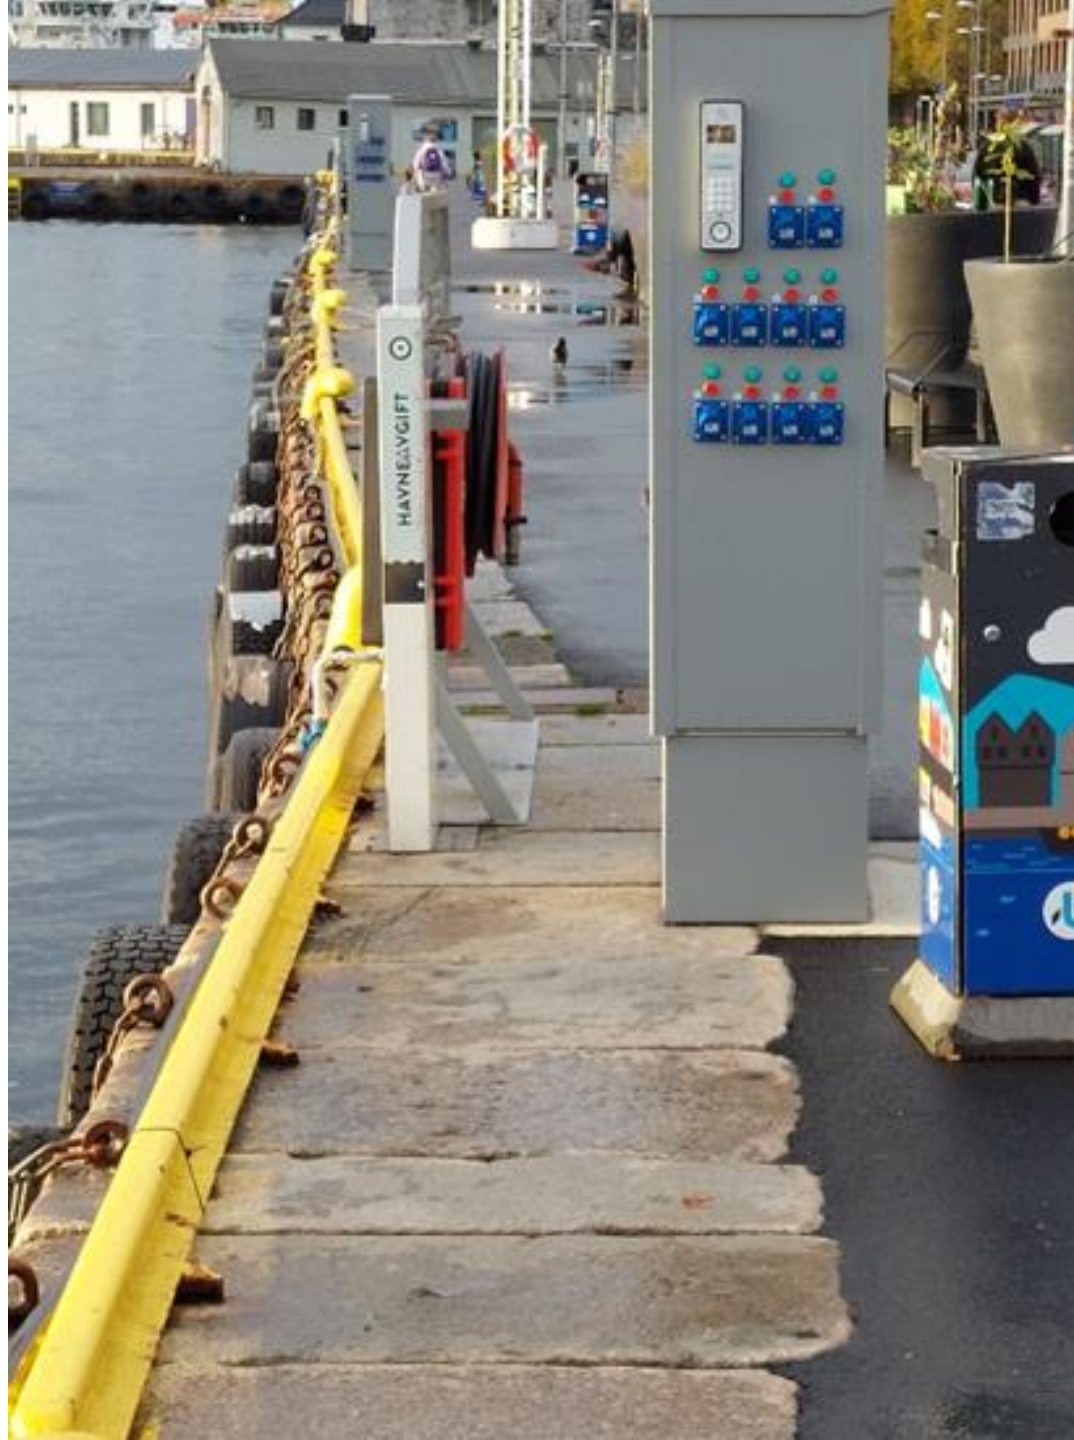
Kanskje skyldes svakhetene at selve murkanten i den nordlige delen av kaien er smalere enn i den sørlige?

Overgangen mellom den eldste delen av kaien (1900) og den nyere (1920) finnes like nord for skur 11 og vises tydelig på dette bildet.

I sør 1,25 m bredde (som var standard).

I nord 80 cm bredde.

Utposing av kaikanten kan også sees på dette bildet.

Betyr kaimurens tykkelse noe? Dette burde utredes.

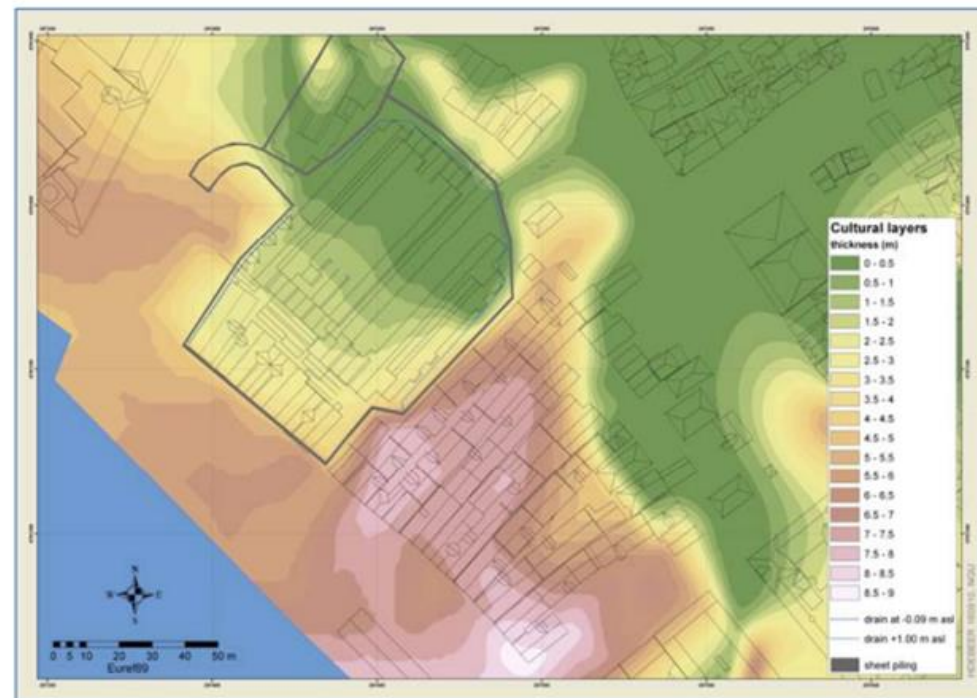
Figur 10 Kulturlagtykkelser på Bryggen (NGU)

Allerede før utredningene av bybane over Bryggen startet forelå det utredninger fra Norges Geologiske Utredning (NGU) som viste kulturlag på opptil 8 meters tykkelse, også på kaiområdet. (lys lilla farge)

Dette stemte godt med Asbjørn Herteigs funn ved utgravningene helt ytterst mot sjøen.

Likevel ble disse funnene avvist som 'misvisende' av Norconsult, og ikke lagt til grunn for utredningen av bybanetraseen. Det er vanskelig å se at det var noen seriøs begrunnelse for dette, eller at avvisningen vakte noen debatt i fagetaten.

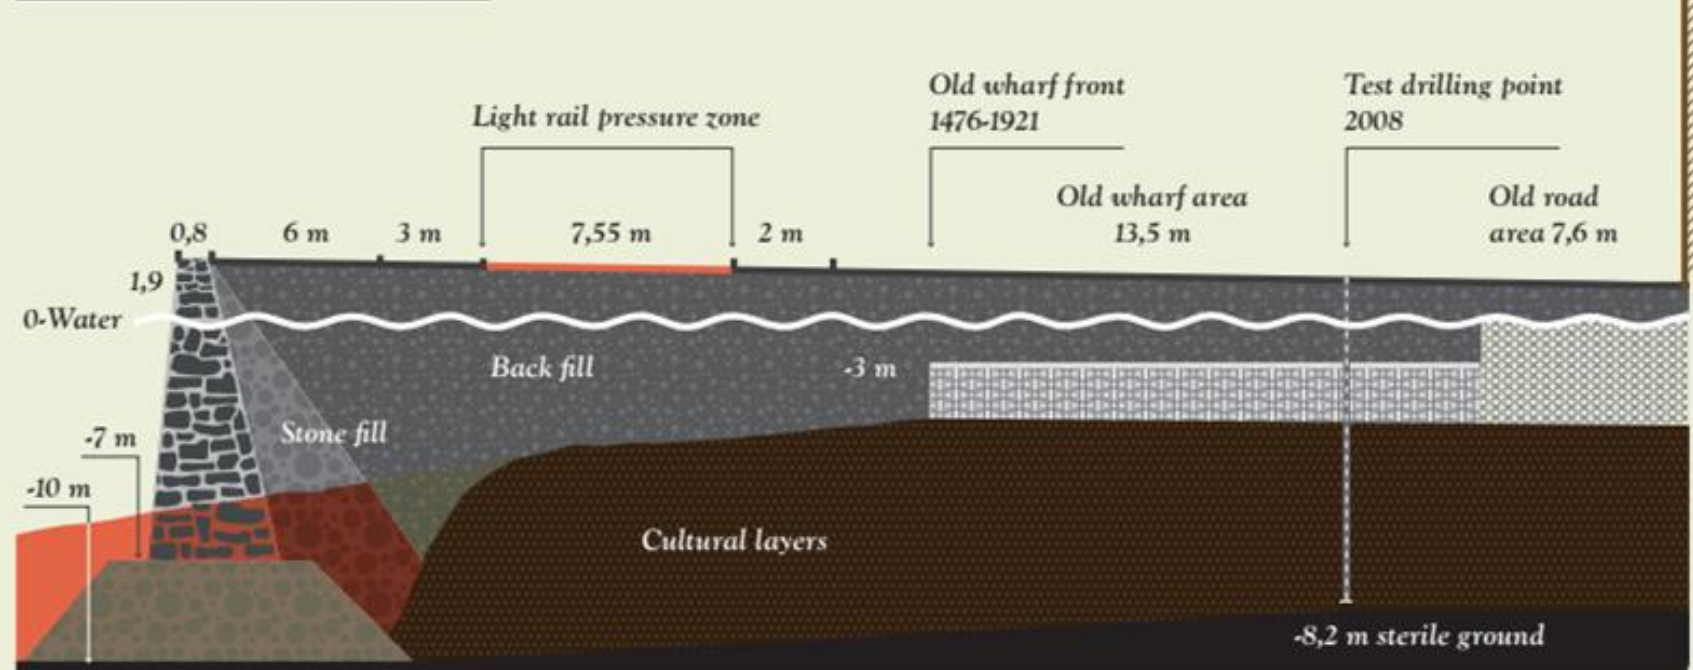
Vertical section of the quay of the German Wharf in front of Bredsgården, 1917-1922

På grunnlag av studier av regnskap, korrespondanse og kart fra utbygningen har jeg fått laget et korrekt snitt av Tyskebryggekaaien med mål fra front av Bredsgården.

Trase for bybanen vil her gå over kulturlag som er minst 5 meter dypt og ca 10-12 meter bredt.
