Snitt 3 Bryggen

På grunn av økt havnivå og fare for flom er det også sett på løsninger ved å legge banetraseen på 2 meter over havet forbi Bryggen. Traseen må da legges ca 20 cm høyere enn dagens fortau. Tverrsnittet viser at dette kan løses ved å justere tverrfall på begge sider av banetraseen, dette vil gi god fremkommelighet for fotgjengere og ikke bety noe for universell tilgjengelighet eller brukbarhet av kai-, fortaus- eller oppholdsarealer foran bryggen.

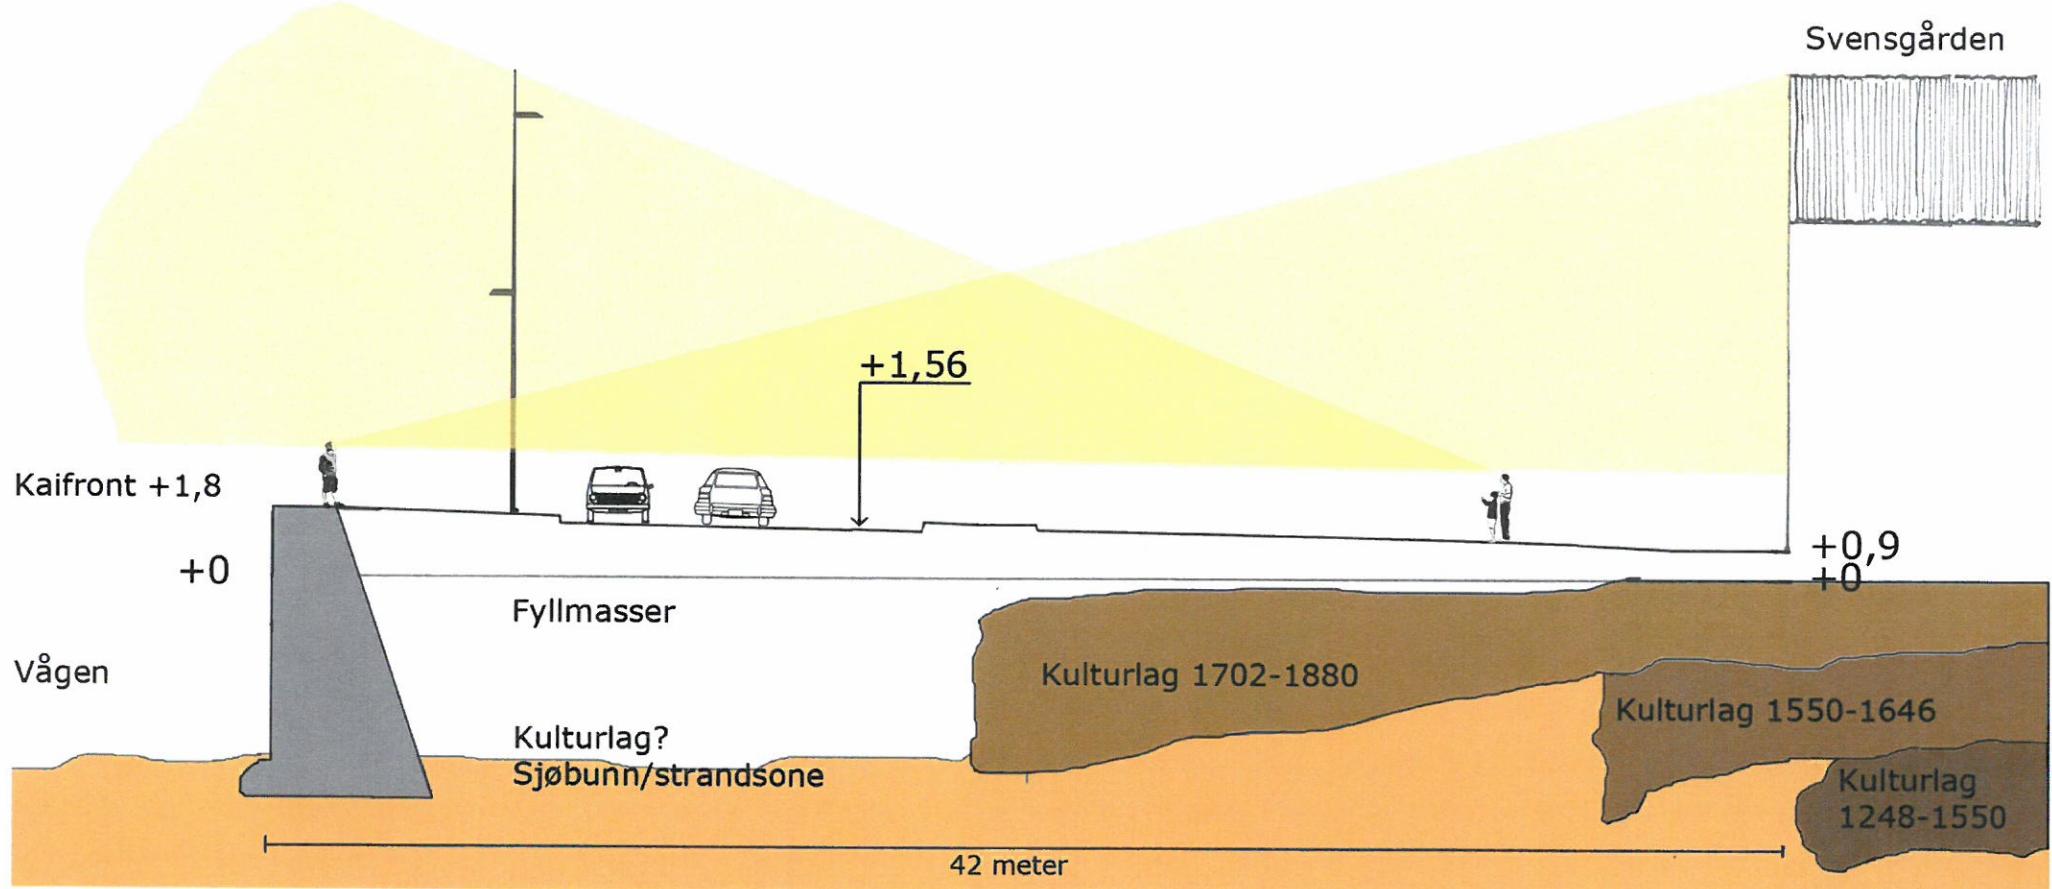
Modellsnitt 1:200

Dagens situasjon foran Svensgården

Dagens veibane på kote +1,56 kaifront på kote + 1,80

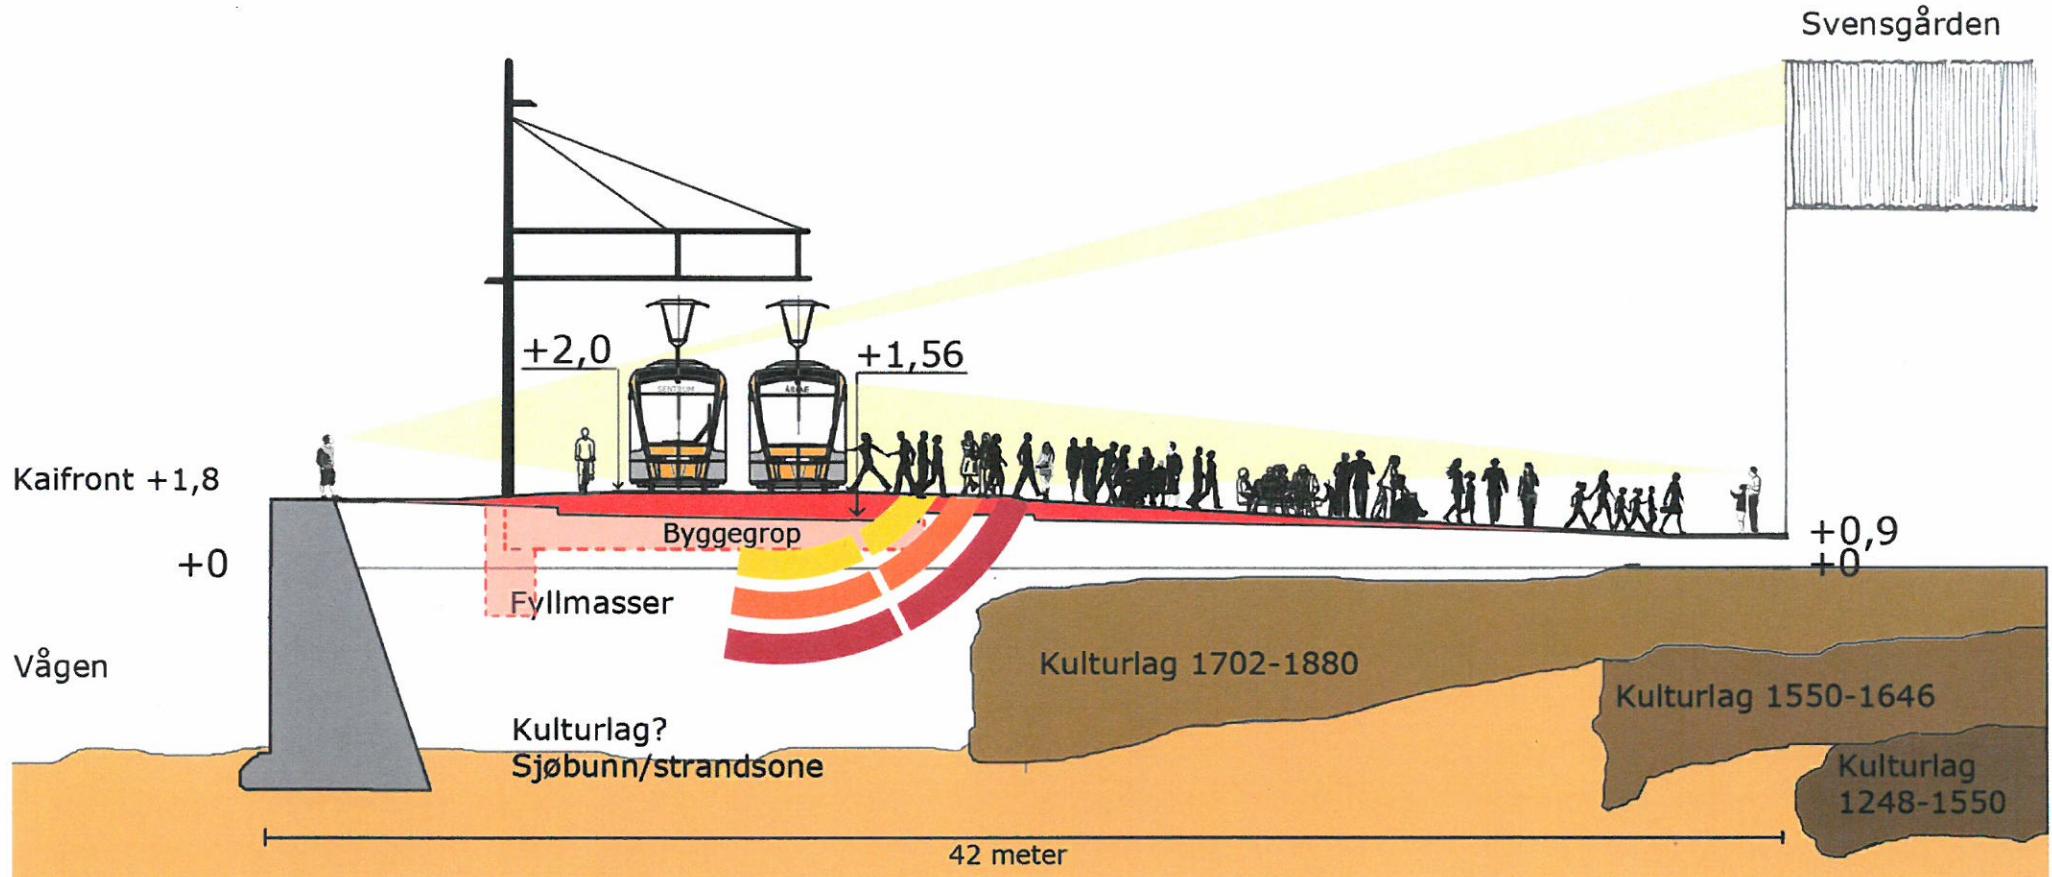
Modellsnitt 1:200

Bybane med to spor og sykkelvei totalt 10 m

Heving av terrenn fra dagens veibane fra kote +1,56 til +2,00 m

Siktlinjer betraktelig redusert

Banelegeme danner stor fysisk og visuell barriere, i dette snittet hevet 0,44 meter fra dagens veibane

Rystelser fare for kulturlagene?

Dominerende master, utforming ikke avgjort

Byggegrop ned til 3 meter

Redusert sikkerhet og bruk av frontarealet for fotgjengere

Ikke inntegnet: Pelefundamenter med betongplater

Kulverter og grøfter til rør, kabler og ledninger som må flyttes som følge av anleggelse av trasé

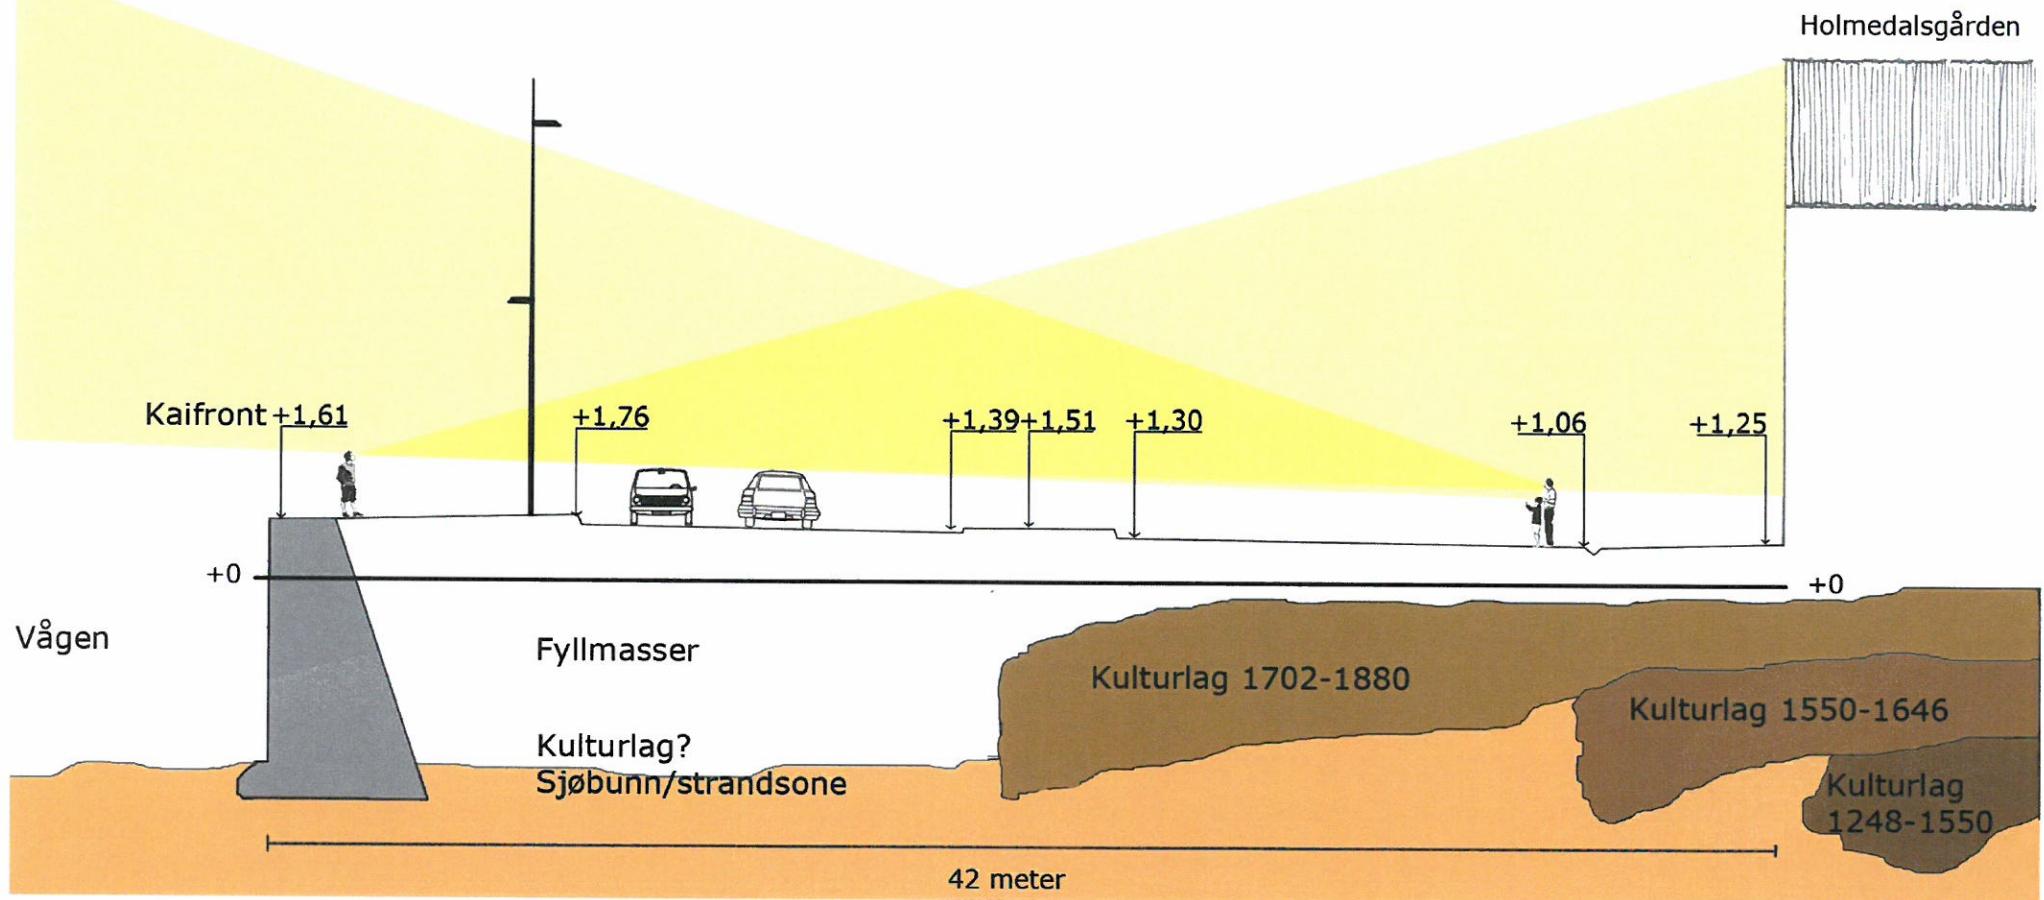
Modellsnitt 1:200

Dagens situasjon foran Holmedalsgården

Dagens veibane på kote + 1,39 kaifront på + 1,61 m

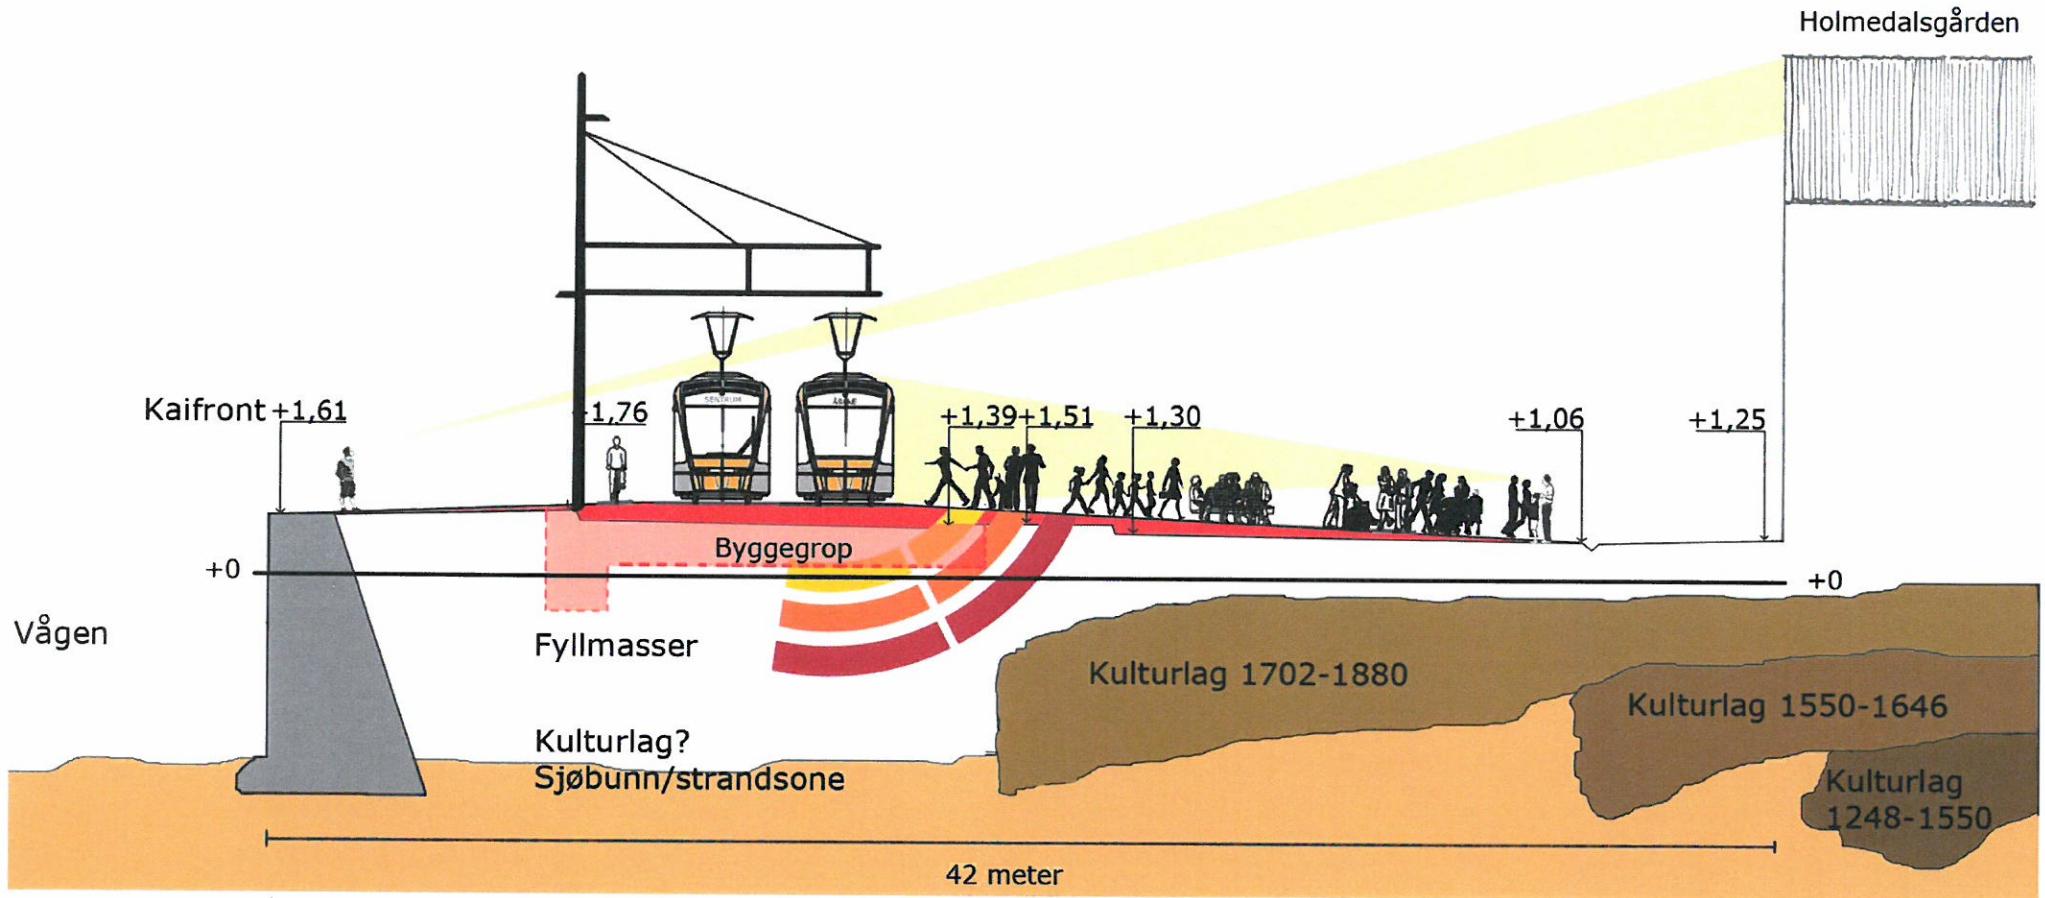
Modellsnitt 1:200

Bybane med to spor og sykkelvei totalt 10 m

Heving av terrenn fra dagens veibane fra kote +1,39 til +2,00 m

Siktlinjer betraktelig redusert

Banelegeme danner stor fysisk og visuell barriere, i dette snittet hevet 0,61 meter fra dagens veibane

Rystelser fare for kulturlagene?

Dominerende master, utforming ikke avgjort

Byggegrop ned til 3 meter

Redusert sikkerhet og bruk av frontarealet for fotgjengere

Ikke inntegnet: Pelefundamenter med betongplater

Kulverter og grøfter til rør, kabler og ledninger som må flyttes som følge av anleggelse av trasé

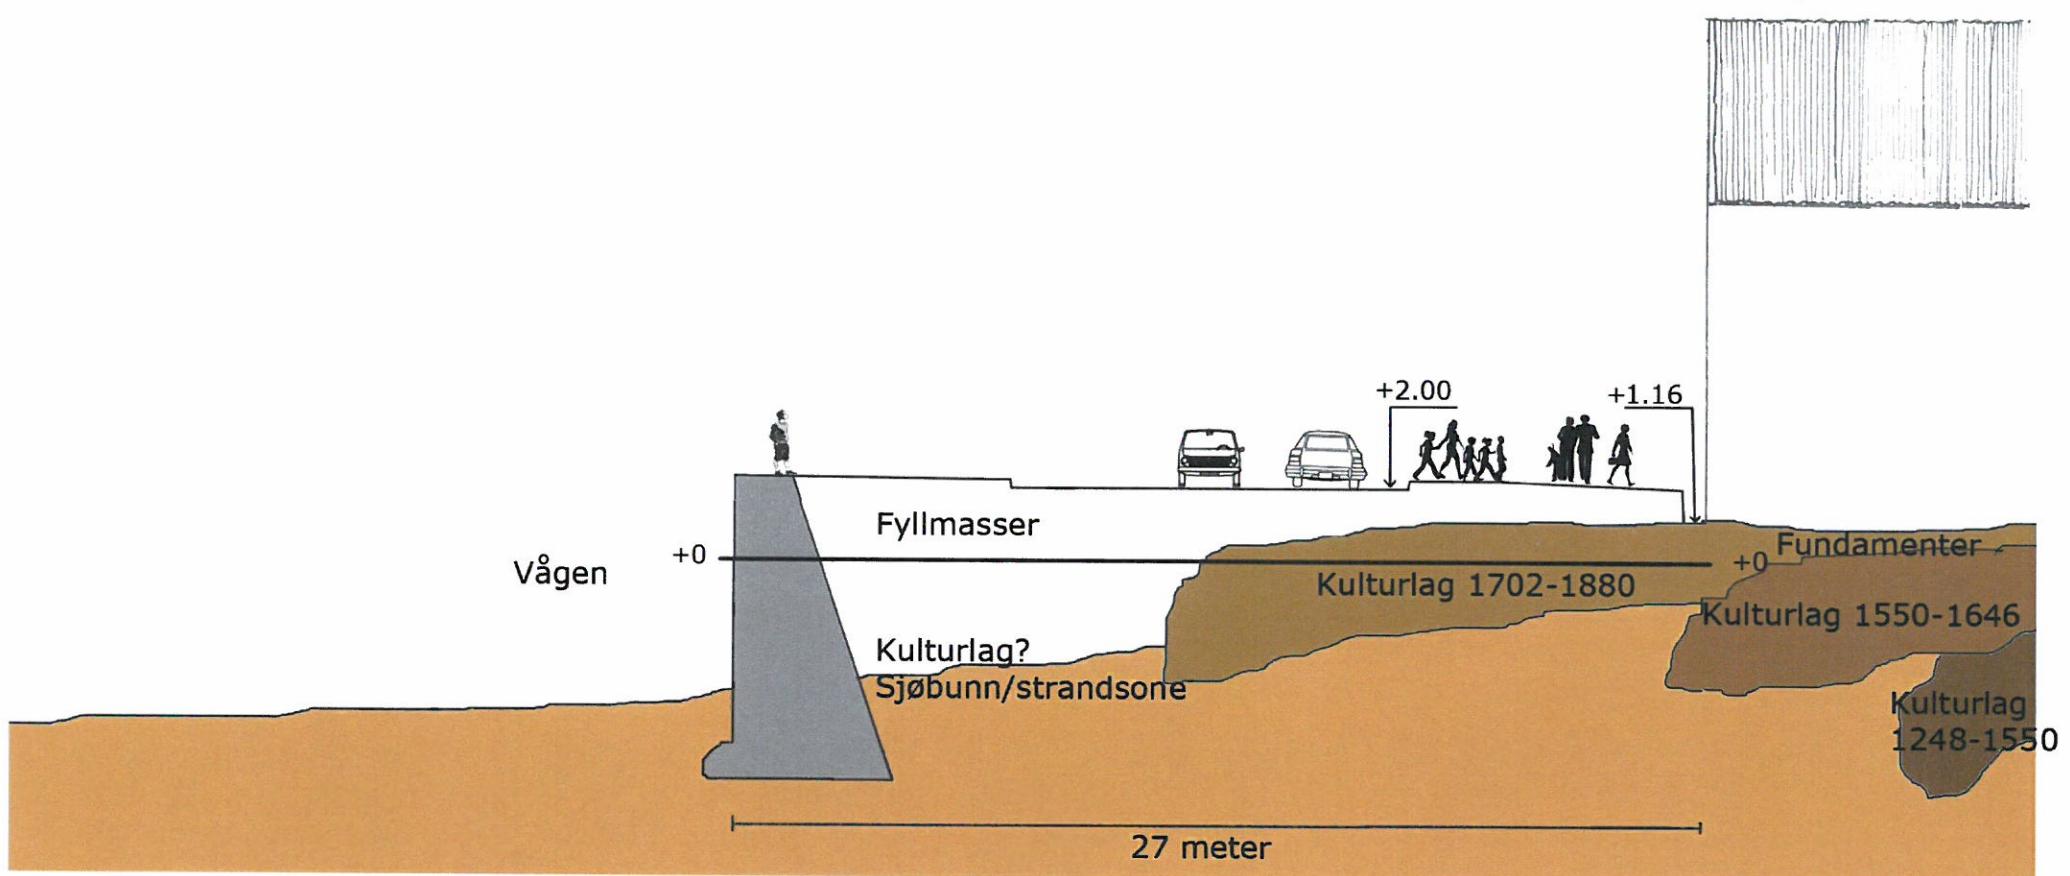
Modellsnitt 1:200

Dagens situasjon foran Finnegården

Dagens veibane på kote + 2,0 Finnegården ligger på +1,16

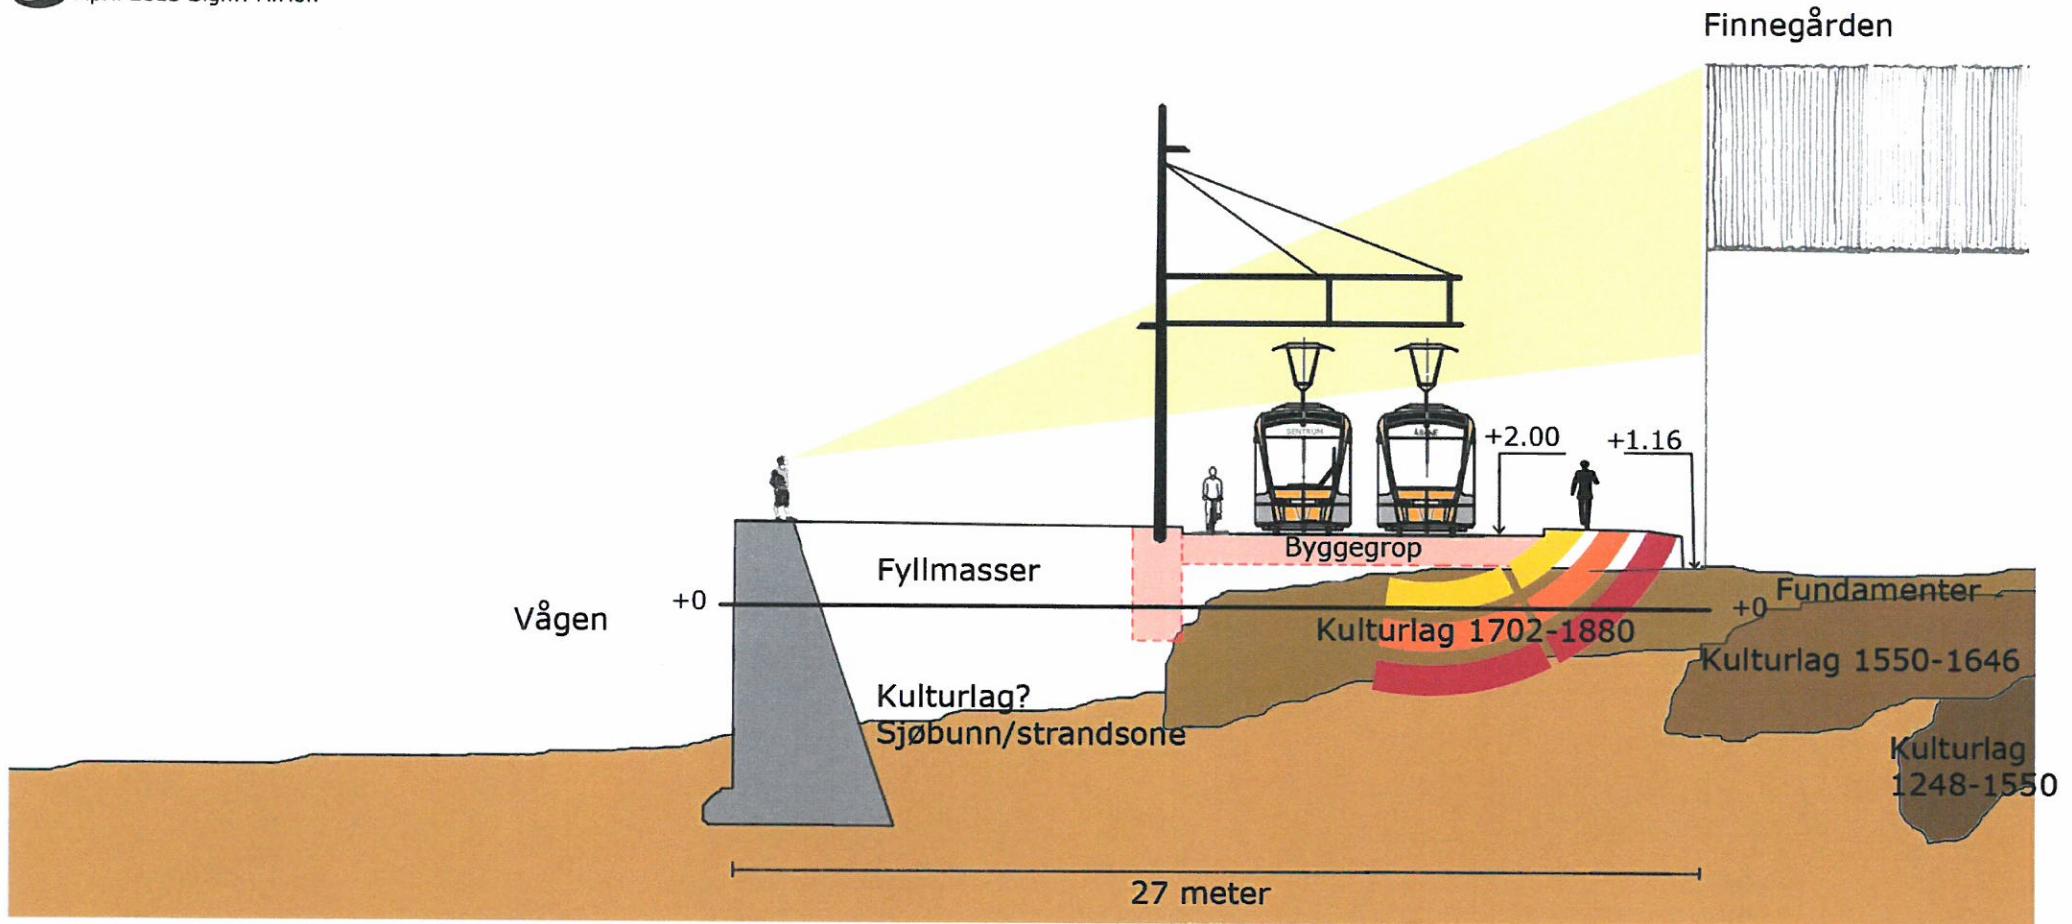
Modellsnitt 1:200

Bybane med to spor og sykkelvei totalt 10 m

Dagens veibane og banehøyde kote +2,00 m

Fortau foran Finnegården redusert fra 8 m til ca. 4,2

Siktlinjer redusert, visuell barriere

Rystelser fare for bygningene, verdensarvstedet Bryggen

Rystelser trolig fare for kulturlagene

Dominerende master, utforming ikke avgjort

Byggegrop ned til 3 meter, i direkte kontakt med kulturlag

Redusert sikkerhet for fotgjengere

Ikke inntegnet: Pelefundamenter med betongplater

Kulverter og grøfter til rør, kabler og ledninger som må flyttes som følge av anleggelse av trasé

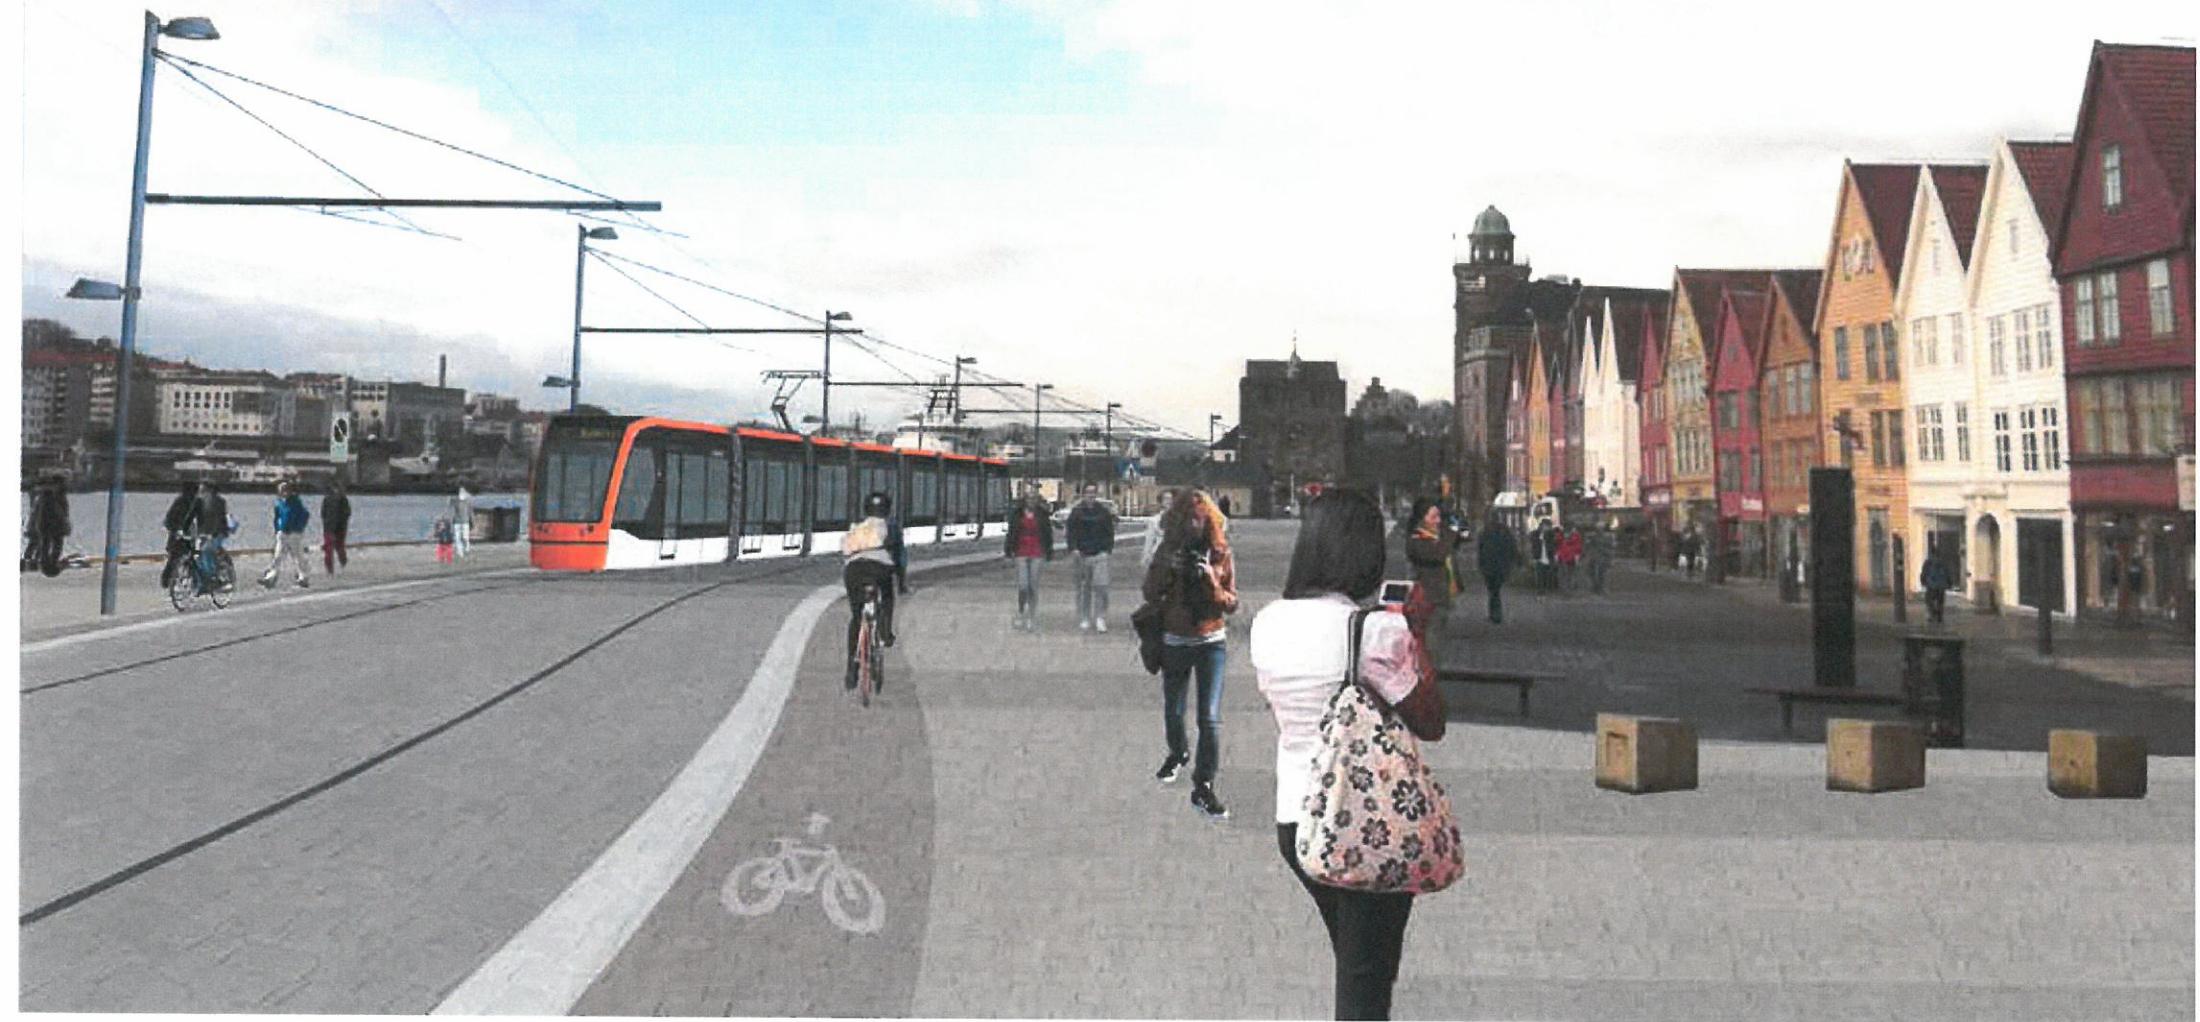
Fotomontasje produsert av Norconsult

Mangler i illustrasjonen: Heving av banelegemet med opptil 0,61 meter over dagens veibane

Vognsettet skal være 42 meter, illustrasjonen er flere meter kortere

Dobbeltspor, her ser det ut som banen kjører enkeltspor

Realistiske master, de illustrerte er underdimensjonerte

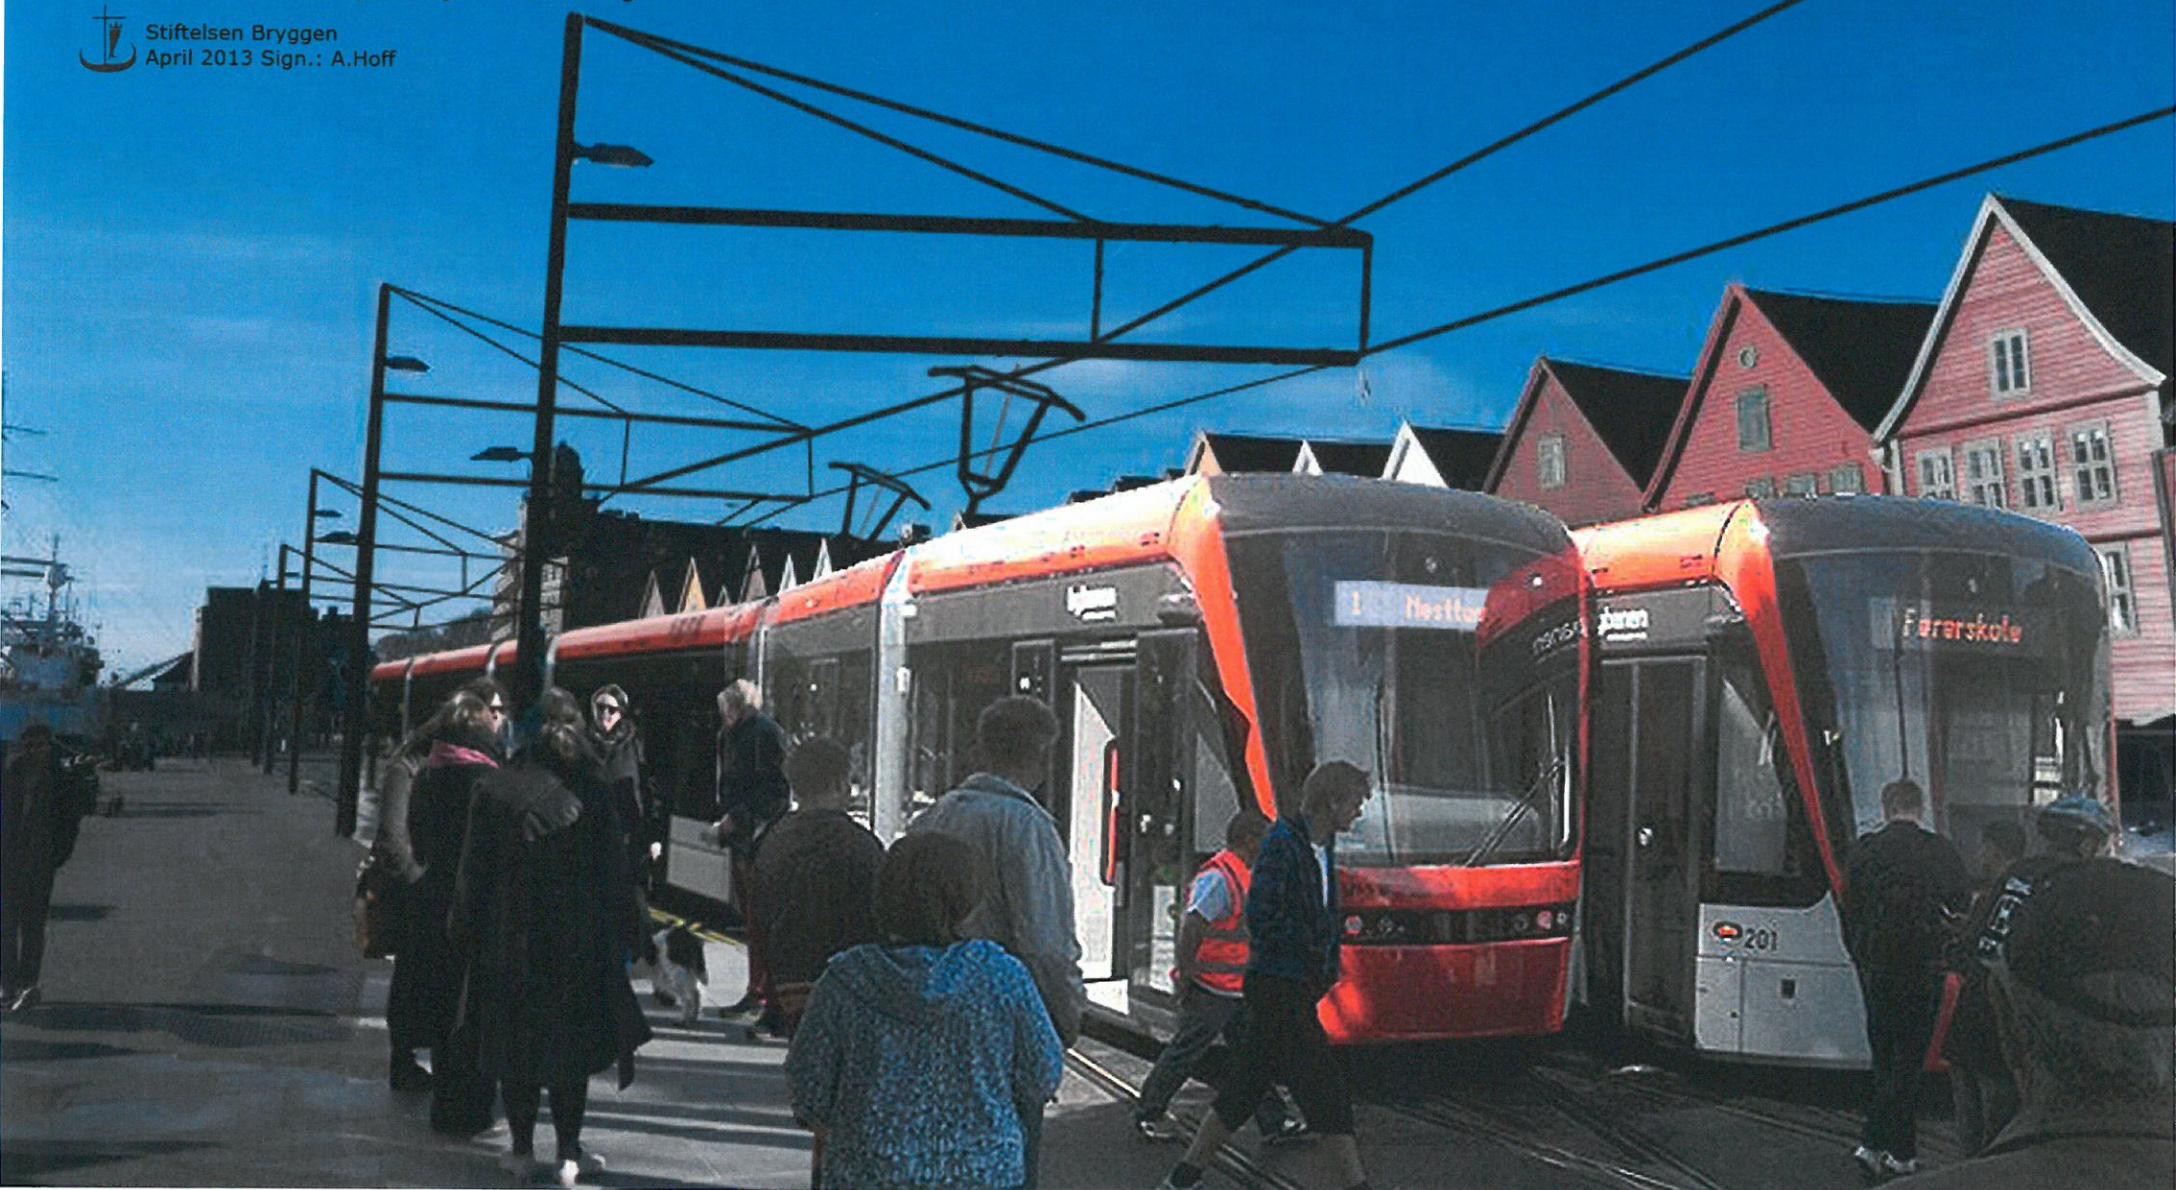
Fotomontasje

Bybanen som fysisk og visuell barriere

Dominerende master og ledningsnett

Bybanens forkjørsrett harmonerer ikke med fotgjengerprioritert frontareal

Bybanen hindrer bruk av arealet til større arrangementer som Tall Ship Race, Cutty Sark, Matfestivalen, 17. mai

Bryter Bryggens og almenningenes historiske tilknytning til sjøen

Forsterker en uheldig tverrgående retning
